NABÍDKA NA RESTAURÁTORSKÉ PRÁCE

RESTAUROVÁNÍ NÁHROBKU ZE STARÉHO HŘBITOVA V KAMENICKÉM ŠENOVĚ1.

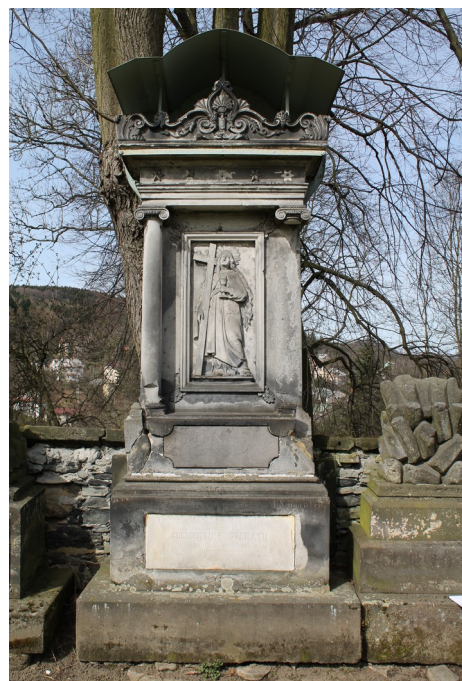
V současné době se dílo nachází ve velmi vážném stavu, především vinou koroze kovaných železných čepů od osvětlovadel, které byly umístěny v prostoru pod patkami sloupů. Došlo tak ke statickému roztržení celé této části a zřícení pravého sloupu. Kamenný materiál je v těchto místech vinou eroze rozrušený, drolí se a některé velké části zcela odpadly. V dalším období byly tyto části modelace doplněny v umělém kameni, které ale pokračující koroze železa opět oddělila od originálu. Původní větší části včetně sloupu byly dohledány.

Dalším vážným problémem je železná objímka nesoucí stříšku a oplechování, které není původní a esteticky a funkčně je provedeno velmi neodborně. Objímka byla opatřena železnými trny, které jsou zapuštěny do kamene římsy a na četných místech ji trhají. Celá horní partie kladí a výzdoby je tak na několika místech vertikálně roztržena a hrozí její částečné zřícení. Kamenný materiál je rozrušen povrchově přirozenou erozí, v místech trhlin dochází k jeho vydrolování a sprašování. Památka je pokryta biologickým napadením, řasou, lišejníky a lokálně mechy. Na povrchu se lokálně uplatňuje černá krusta síranů a depozitů z ovzduší. Hrobka byla v minulosti bohatě zlacena, a to včetně reliéfu a sloupů. Stav hrobky je havarijní.

Bude odstraněno současné oplechování a železná objímka. Horní část výzdoby a římsy bude sejmuta pomocí mechanizace, aby mohly být jednotlivé rozlomené části slepeny. Památka bude dále a restaurována in situ.

Jednotlivé odlomené části díla budou slepeny bodově vhodným prostředkem, popř. v nejnútnejší míře propojeny nerezovými čepy. Mramorové desky budou přilepeny zpět. Větší celky a chybějící hvězdy budou rekonstruovány v přírodním kameni, drobná mechanická poškození a spáry budou doplněny v umělém kameni podobné struktury a barvy jako originál. Jeho tvrdost nebude převyšovat tvrdost originální kamenné materie. Degradovaná a mechanicky poškozená místa budou doplněna do plného tvarosloví.
