nabídka na restaurátorské práce

restaurování kříže se soklem ze starého hřbitova v kamenickém šenově

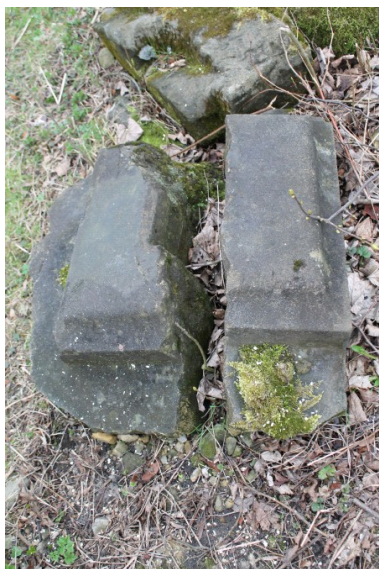
Kamenný kříž se momentálně nachází na dvou místech. Dvě části jsou na dvoře městského úřadu. Jedná se o stříšku, která je rozlomená na dva díly, a hlavní tělo kříže. Zbytek kříže, a to dvoudílná soklová část je momentálně osazena v parku u mostu. Litinový kříž byl vyjmut a uložen. Jedná se o jednoduchý kříž s tělem Krista, ten byl v minulosti zřejmě zlacený.

Dílo je v současnosti v havarijním stavu, hlavice je rozlomená na dvě části, oba fragmenty jsou značně poškozené, velká část její modelace chybí. Hlavní tělo architektury leží na zemi. Vzhledem k tomu, že tyto dva díly se dlouho nalézají položené na zemi, lze předpokládat zasolení kamene. Zbytek kříže, a to dvoudílná soklová část je momentálně osazena v parku u mostu. Na povrchu díla jsou olámané hrany a další četné oděrky. Na díle je dále lokálně patrné souvislé, silné biologické napadení řasou a lišejníky a celoplošným pokryvem mechu. Kamenný materiál je rozrušený ve hmotě a místy se drolí. Litinový kříž se jeví v pořádku, je však nutno provést jeho řádnou revizi, zejména u spojovacích prvků jednotlivých částí.

Památka bude rozebrána (to se týká dvoudílné soklové části osazené u mostu v parku) a poté spolu s ostatními díly (které budou restaurovány na dvoře městského úřadu) převezena na místo nového umístění díla, kde bude osazena. Na tomto místě bude zbudován betonový základ min. v šířce a délce podstavy díla. Doporučuji provést základ až do nezámrzové hloubky (cca 80 cm).

Dva fragmenty hlavice budou k sobě slepeny, lepený spoj bude posílen o armatury z nekorodující oceli. Mechanická poškození a spáry budou doplněny v umělém kameni podobné struktury a barvy jako originál. Jeho tvrdost nebude převyšovat tvrdost originální kamenné materie. Degradovaná a mechanicky poškozená místa budou doplněna do plného tvarosloví. V rámci etapy bude provedena revize všech kotvících a spojovacích prvků kříže a popř. bude provedena plastická retuš poškozených částí litiny ve vhodném materiálu. Nefunkční prvky budou nahrazeny ve stejném materiálu jako originál tradičními technikami lití a kování.

Litínové části doporučuji pozinkovat metodou šopování zabraňující další korozi. Kříž bude dále opatřen antikorozním barevným nátěrem a korpus Krista barevně obnoven dle restaurátorského průzkumu, předpokládaná původní úprava je zlacení plátkovým zlatem, nebo barevné pojednání v barvě lidského těla. Kříž bude osazen zpět.
