## NABÍDKA NA DÍLČÍ RESTAURÁTORSKÉ PRÁCE

### RESTAUROVÁNÍ NÁHROBKU ZE STARÉHO HŘBITOVA V KAMENICKÉM ŠENOVĚ

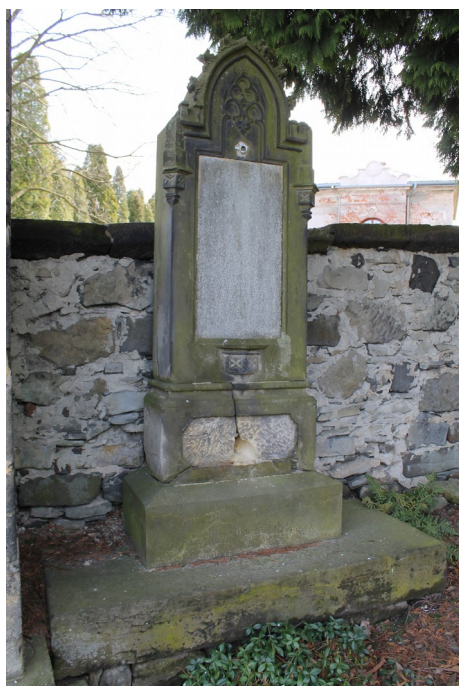
Jedná se o třídílný náhrobek s podestou. Podesta je z jednoho kusu kamene. Na podestě je sokl (se skosenou horní hranou), na něm je čtvercový kvádr (s profilovanou horní hranou) ve středu s vsazenou litinovou nápisovou destičkou. Hlavní díl se stélou je zakončen štítem s kraby (a původně i dvěma fiálami po stranách, ty však chybí) a v čele s ornamentem slepé kružby a torzem porcelánového květu. Materiálem díla je jemnozrnný pískovec (patrně hořický).

Dle provedeného předběžného průzkumu je zjevné, že povrch materiálu náhrobku je rozrušen dlouhodobým vlivem klimatických podmínek v exteriéru, kde byl exponován od svého vzniku. Vlivem dlouhodobého působení povětrnostních vlivů došlo k postupné degradaci kamene. Kámen nese lokálně známky i vnitřní koroze materiálu. Toto poškození je značné zejména u prostředního dílu, který je i rozlomený na několik dílů, ve středu tohoto kamene byla

litinová nápisová destička, ta se však uvolnila (je uschována). Památka je pokryta biologickým napadením, řasou, lišejníky a na soklové architektuře pokrývá mech. Po stranách ozdobného štítu byly dvě fiály (zjištěno na základě dochované fotodokumentace z let 1935), je na zvážení zda tyto chybějící prvky doplnit.

Zásadním problémem památky je, že u prostředního dílu, došlo k jeho rozlomení na několik fragmentů. Aby mohl být proveden adekvátní restaurátorský zásah, bude horní díl, který na něm leží, demontován. Památka bude rozebrána a restaurována in situ.

Rozlomené fragmenty u prostředního dílu budou sesazeny slepeny vhodným prostředkem.

Dvě chybějící fiály budou na základě dochované fotodokumentace zhotoveny z kamene (podobného charakteru jako je originální hornina) a osazeny na čepy z nekorodující oceli.
